吉林梅河口市通盛矿物洗选加工中心 “4·15”一般车辆伤害事故调查报告

梅河口市政府事故调查组

2024年6月

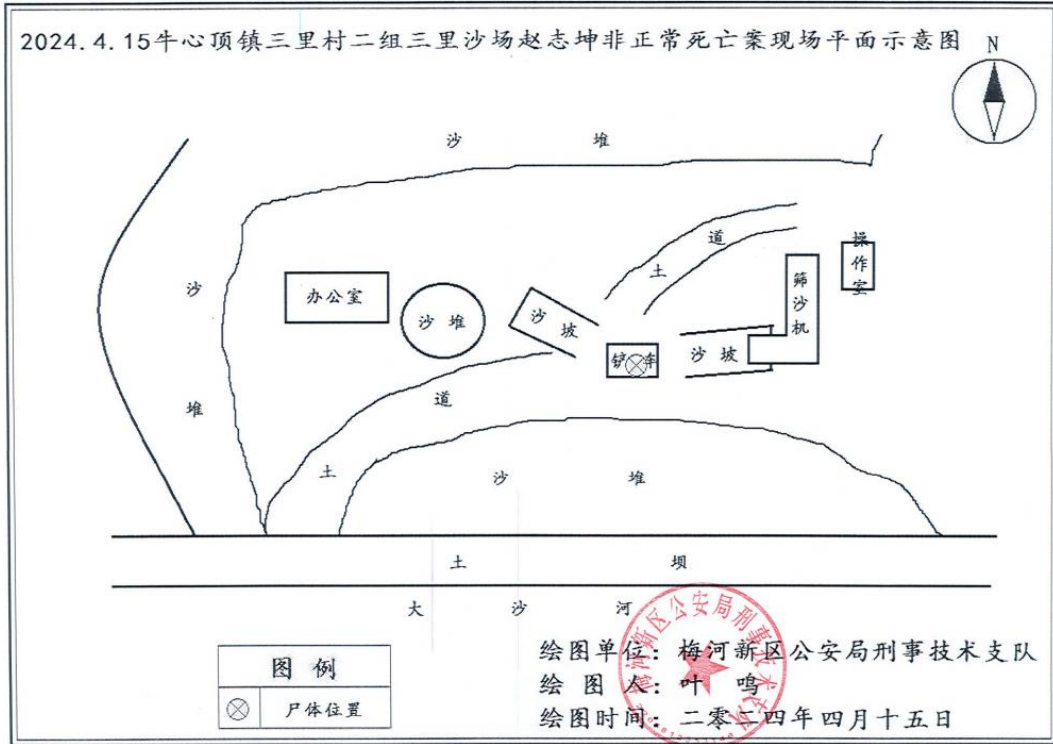
经勘查, 在该沙场内见有一辆龙工 LG855N 铲车, 该铲车车头朝东, 车尾朝西停放。该车车轮直径为 150cm, 宽 52cm, 该铲车前后两侧轮胎内侧相距 175cm。该铲车驾驶舱舱门及窗户呈开启状, 车头右侧爬梯缓台距地面高 170cm, 距驾驶舱窗户下沿高 62cm, 驾驶舱窗口大小为 95cm×60cm。该车车斗悬空, 内

见有装满的沙子的。

在该车下地面见有一具男性尸体（死者赵*坤，1974年7月29日出生），该尸体头朝西南、脚朝东北呈仰卧位，尸体上身用黑色衣服盖住，面部见有血迹。另于2024年4月17日下午16时许对现场进行复勘。经复勘，在该铲车右侧车桥前下角处见有一处血迹，标记为1号血迹，该血迹距地面40cm。经1号血迹向上12cm处见有一处血迹，标记为2号血迹。1号血迹向后33cm见有一处血迹，标记为3号血迹，该血迹距地面高50cm。在该铲车车斗下地面见有一根中华香烟。在该铲车车斗南侧地面距该铲车右前轮中心180cm处地面见有多半盒黄果树香烟。现场勘查其他未见异常。

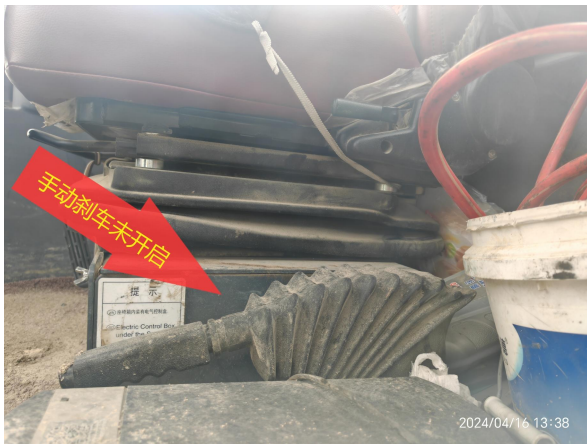
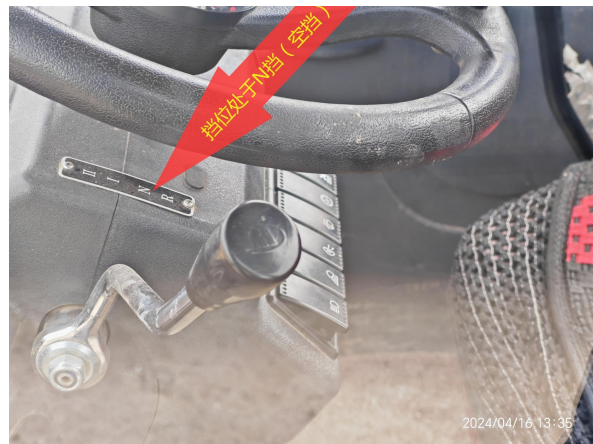
铲车司机赵*坤未对铲车采取有效制动措施，并将铲车停在通往洗选上料口的坡道上，铲车在自重力作用下发生跑车。途经铲车后方的赵*坤躲避不及时，被撞到后卷入车底发生碾搓挤压导致死亡。

1.车辆制动状态。经现场勘查，事发铲车挡位处于“N”（空档）挡位，手动刹车柄处于落下（未开启）状态，铲车制动仅采用铲斗托地。因铲斗满载砂料，为防止砂料掉落，铲斗需要向上略微弯曲，导致铲斗下方与地面未完全接触，制动力不足。
