吉林梅河口市通盛矿物洗选加工中心 “4·15”一般车辆伤害事故调查报告

梅河口市政府事故调查组

2024年6月

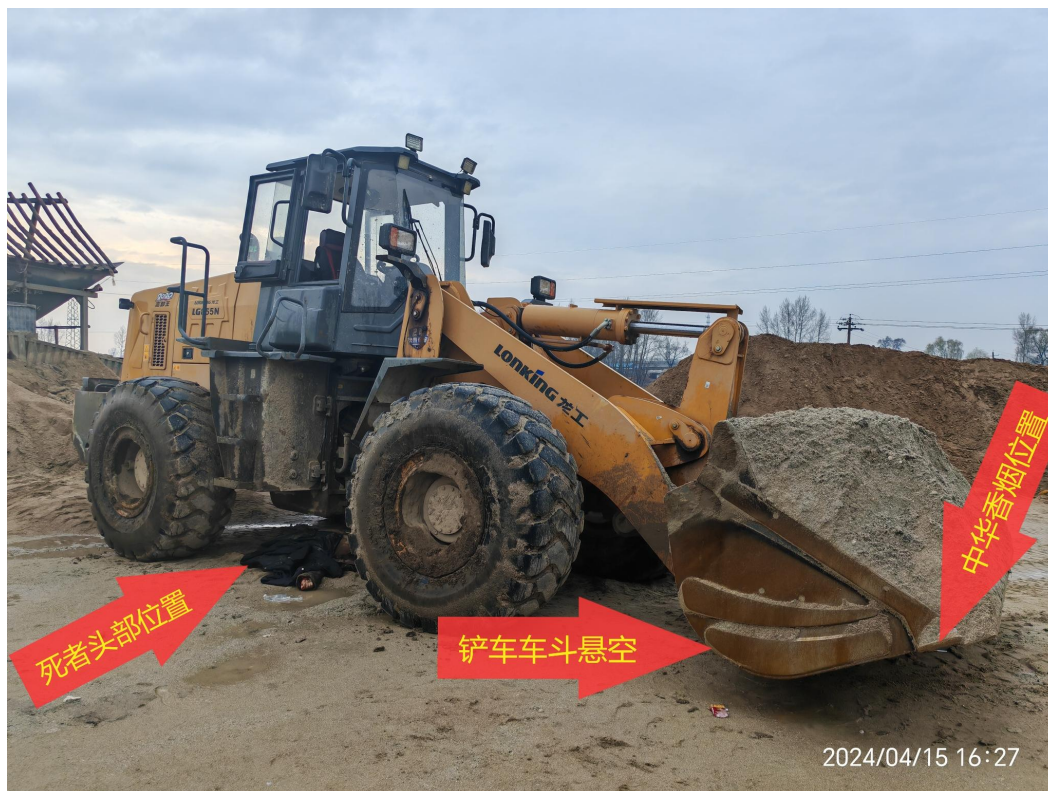
2024年4月14日晚上，带班工长杨*周电话通知黎*华明天干活，黎*华通知了赵*坤。4月15日6时10分左右，赵*坤骑摩托车接上黎*华，从朝阳镇来到通盛洗选中心。黎*华发现洗砂机筛子坏了，两人开始修理筛子。9时许，赵*坤和黎*华两人开始洗砂作业。黎*华负责在操作棚内操作洗砂机，赵*坤负责开铲车上料。间歇时，杨*峰开私家车来到场内，看到铲车停在旱选上料口的下坡处（旱选上料口的东侧是洗选上料口），车头朝东，已经熄火。杨*峰把车停在铲车南边5-6米处，下车问赵*坤，今天能洗多少砂子？赵*坤说，能洗200-300立方米。杨*峰又问带班的杨*周干啥去了？赵*坤回答杨*周开着一台铲车走了。随后杨*峰回到车内，拿出个水杯，让赵*坤帮忙拧开。杨*峰打开一盒硬包中华烟，递给了赵*坤一根，然后开车来到了场区西侧办

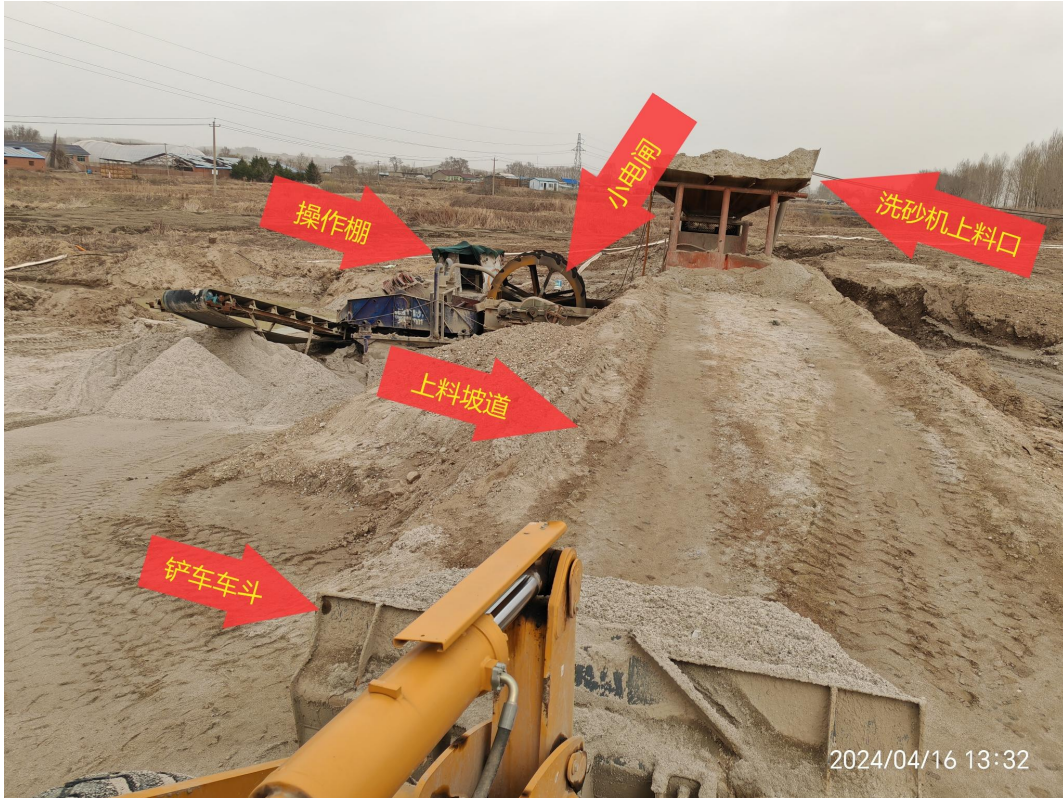
要上料了。黎*华看到在铲车驾驶室里的赵*坤，把铲车熄火，停在距离洗选上料口 4-5 米的位置，铲斗内满载砂子且处于托地状态。赵*坤从铲车来到操作棚南侧约 5 米小电闸处。黎*华先到操作棚南侧 20-30 米的大电闸处（在老洗砂机漏斗下方），关闭了大电闸，又回到小电闸处。赵*坤旁站看着黎*华修理了小电闸内的 2 个空气开关的电线。黎*华修理好小电闸后，告诉赵*坤待在原地，他先去打开大电闸，赵*坤再打开小电闸。黎*华来到大电闸处，推上了大电闸，这时赵*坤喊着问他，开哪个空气开关？黎*华回答，开新的那个。赵*坤推上后，洗砂机开始往外排水了。黎*华往小电闸处走，同时赵*坤往铲车处走。黎*华在小电闸处推上了旧的空气开关，洗砂机开始抽水了。此时，黎*华看到赵*

坤走到了铲车附件，还没上铲车。黎*华回到操作棚，等待赵*坤上料。等了 10 多分钟，黎*华见没上一车料，就从操作棚内出来找赵*坤。黎*华先来到铲车北侧，看到赵*坤躺在铲车下方，腿朝着他，一条腿伸着，一条腿蜷着。黎*华又从车尾绕到铲车南边，看到赵*坤头朝南，仰面躺着，脸上全是血。黎*华没敢移动赵*坤，立即跑向办公室找杨*峰。
